# **Avaliação de melhoria Francis, pás rotoras**

Seis turbinas Francis de uma usina, operando com uma queda de 120 m, foram repotenciadas de 36 para 48 MW.

Em inspeções subsequentes foram encontrados fortes danos de erosão em todas as pás de todos os rotores.

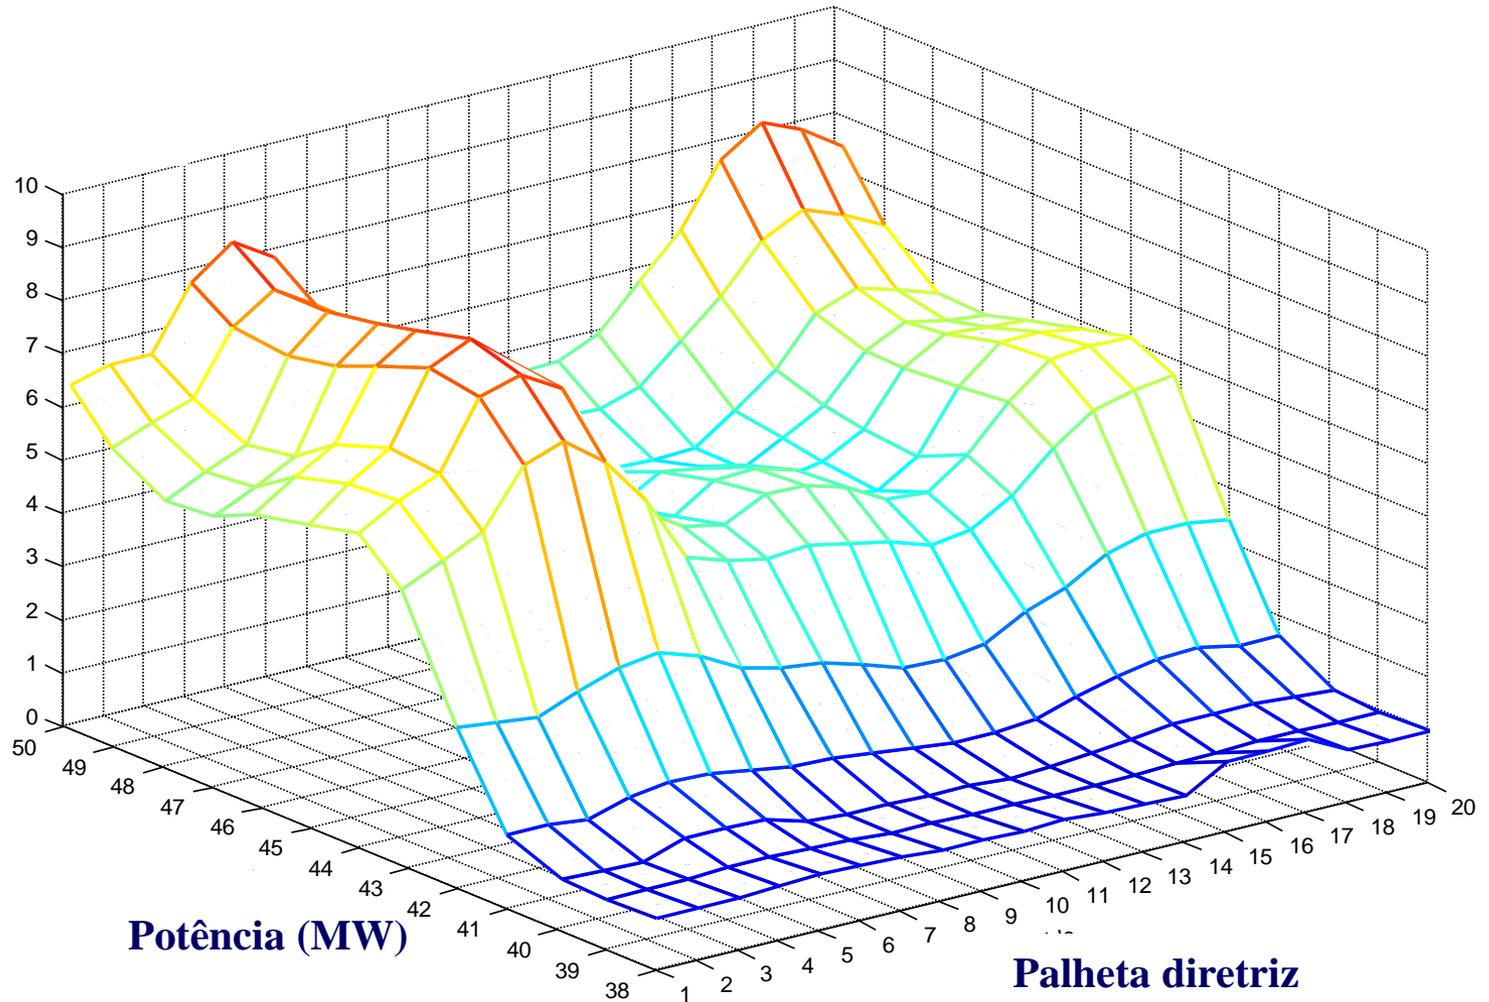
**Característica da cavitação  
do distribuidor**  
**Rotor original**

**Componente  
da  
intensidade  
da cavitação  
influenciada  
por uma  
palheta  
diretriz  
(% do total)**

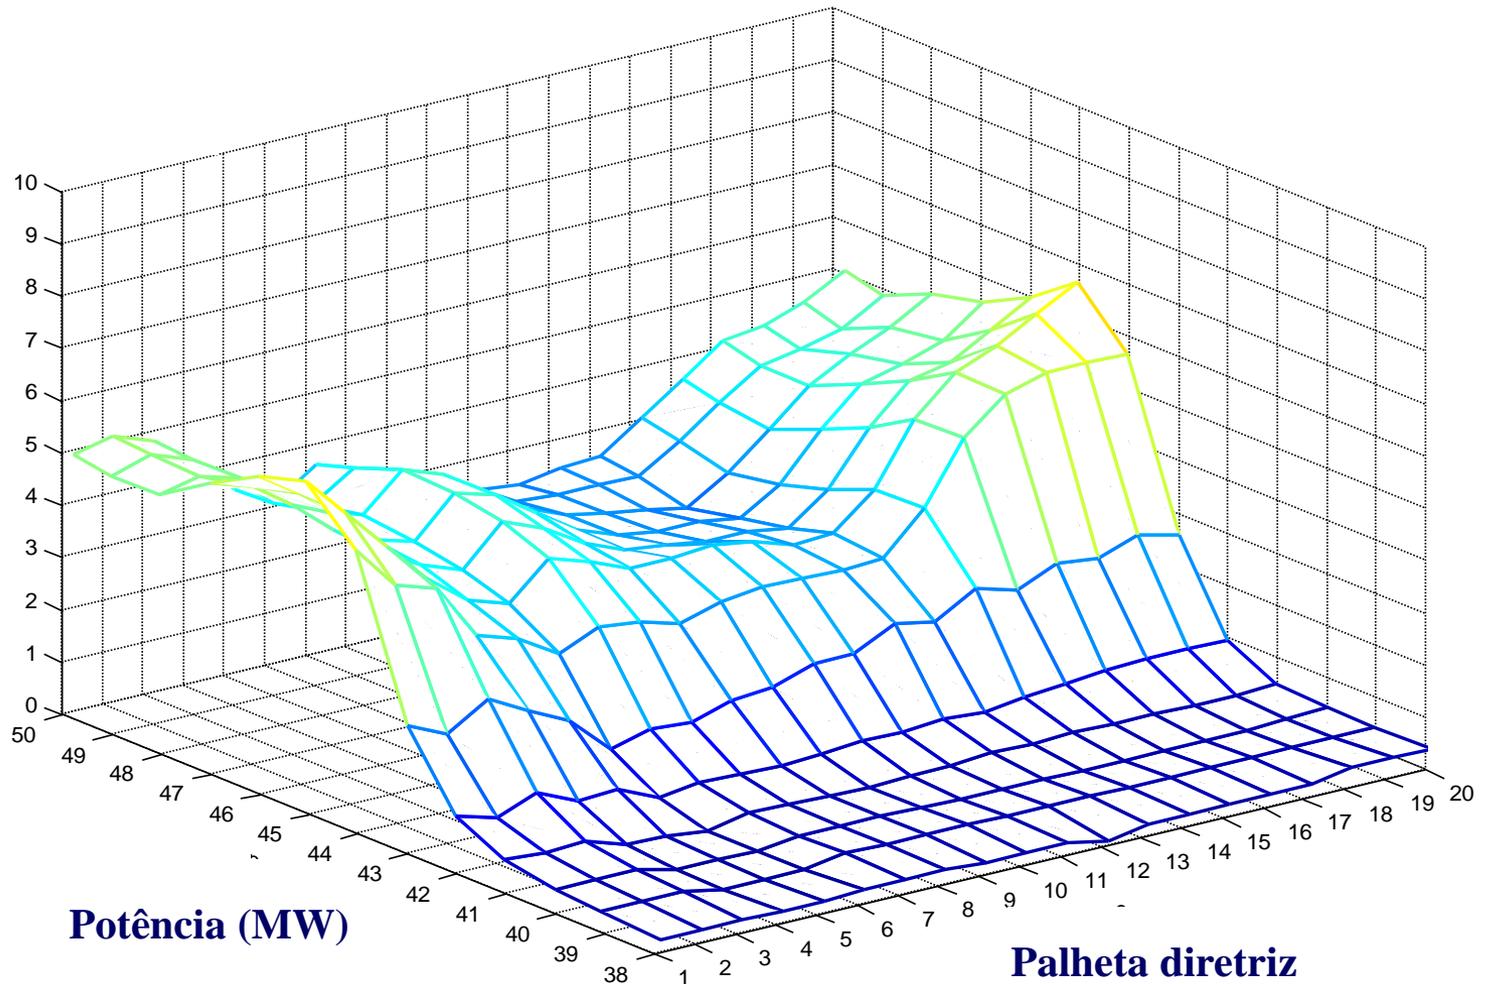
**Rotor modificado**

Componente  
da  
intensidade  
da cavitação  
influenciada  
por uma  
palheta  
diretriz  
(% do total)

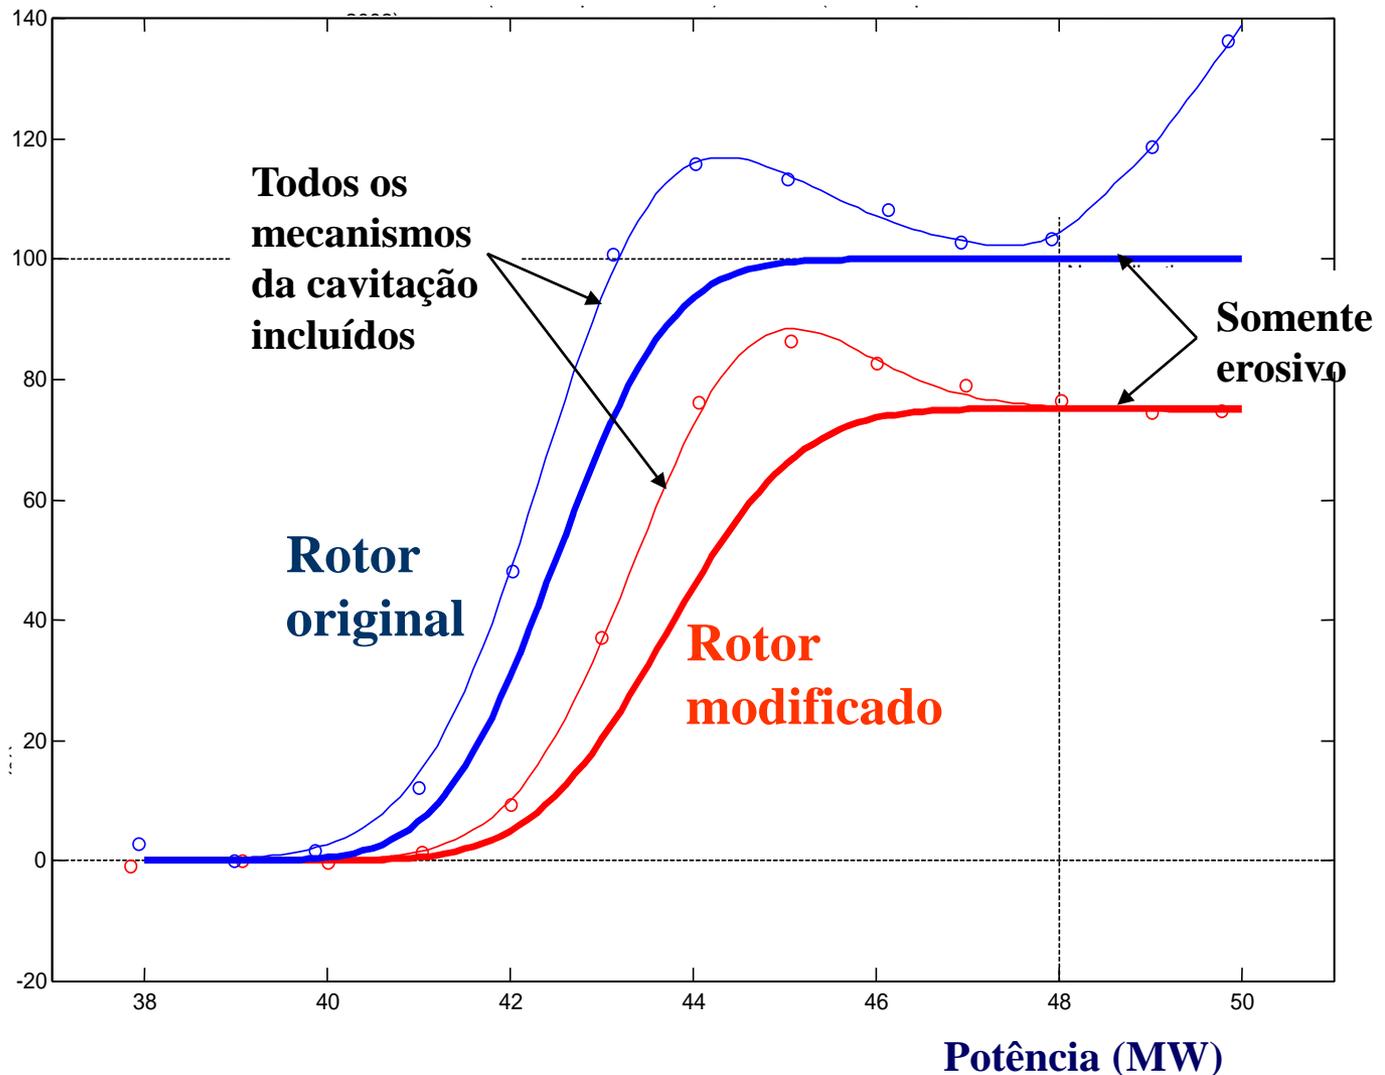
## Característica global da cavitação

Intensidade total da cavitação no rotor (%)

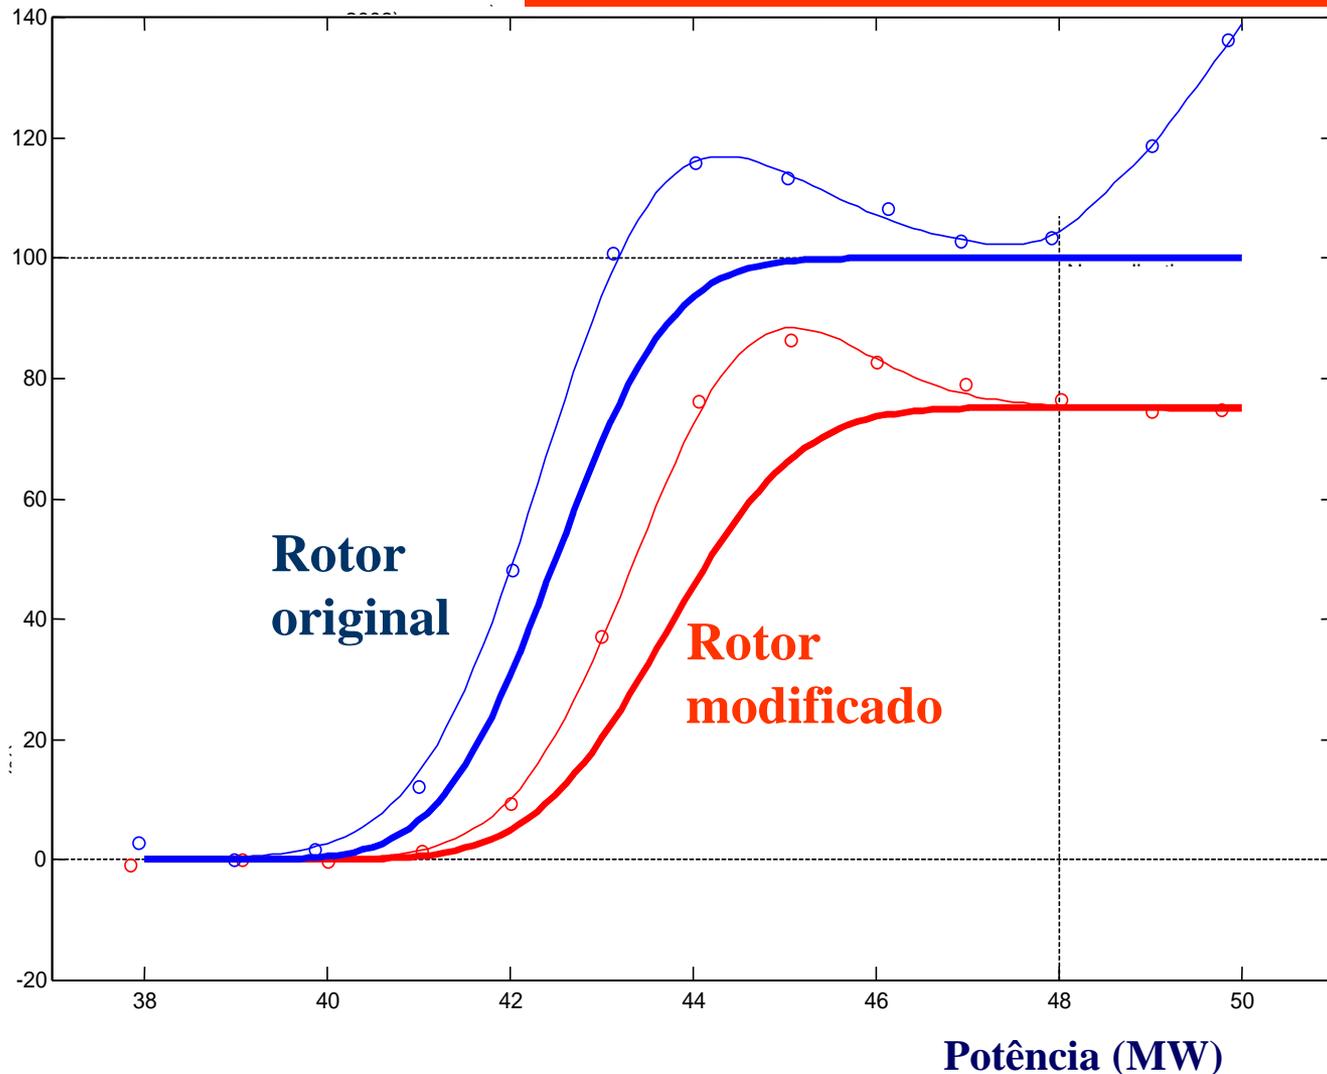
Cavitação não eliminada  
Potência crítica 1 MW mais elevada  
Intensidade 25 % mais baixa

**Intensidade total da cavitação no rotor (%)**
