Avaliação de melhoria

Francis, palhetas diretrizes

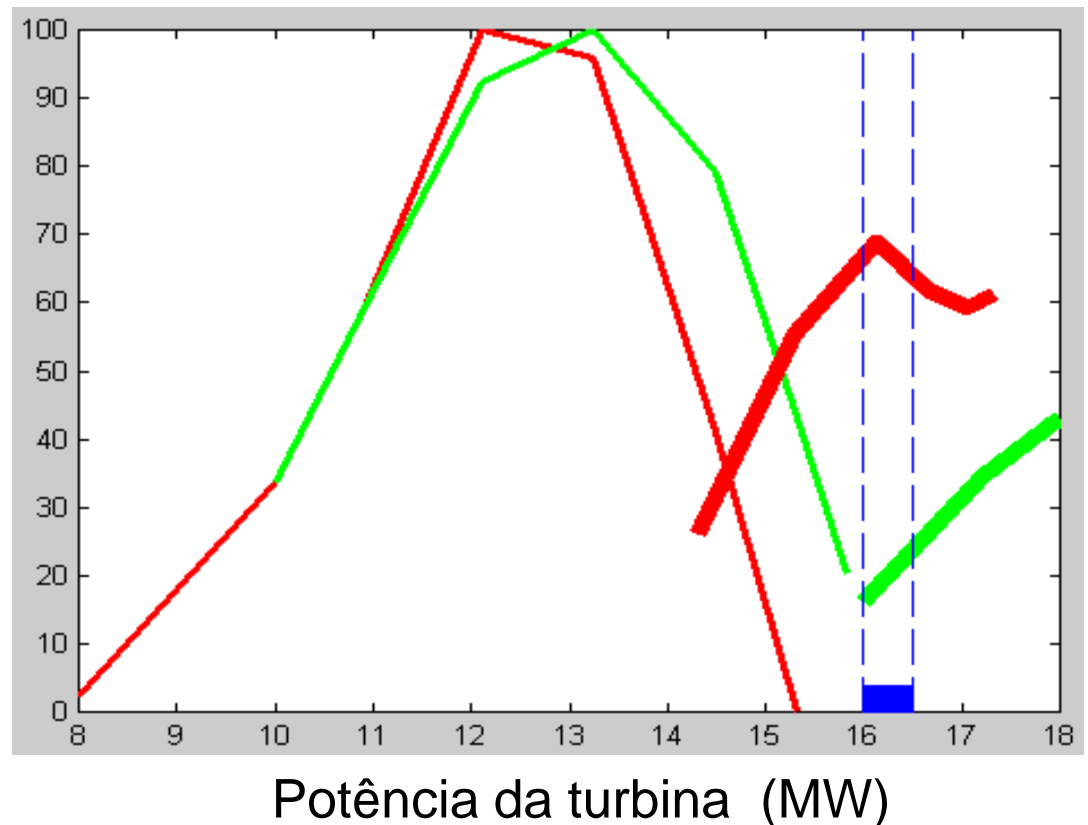
Em uma turbina Francis de um projeto antigo, havia cavitação nas palhetas diretrizes.

Dentro da área de operação, a cavitação nas palhetas diretrizes foi suprimida por mais de três vezes. A mudança acompanhada na cavitação do rotor não tem nenhuma relevância prática.

A fim corrigir isto, as palhetas diretrizes foram modificadas.

Em um teste de diagnóstico multidimensional o resultado foi verificado.
